Nuove speditive campagne di rilevazione al fine di aggiornare lo stato di conservazione dei Palazzi dei Rolli compresi nel sito UNESCO

Rollidagando

Genova, 9 dicembre 2020

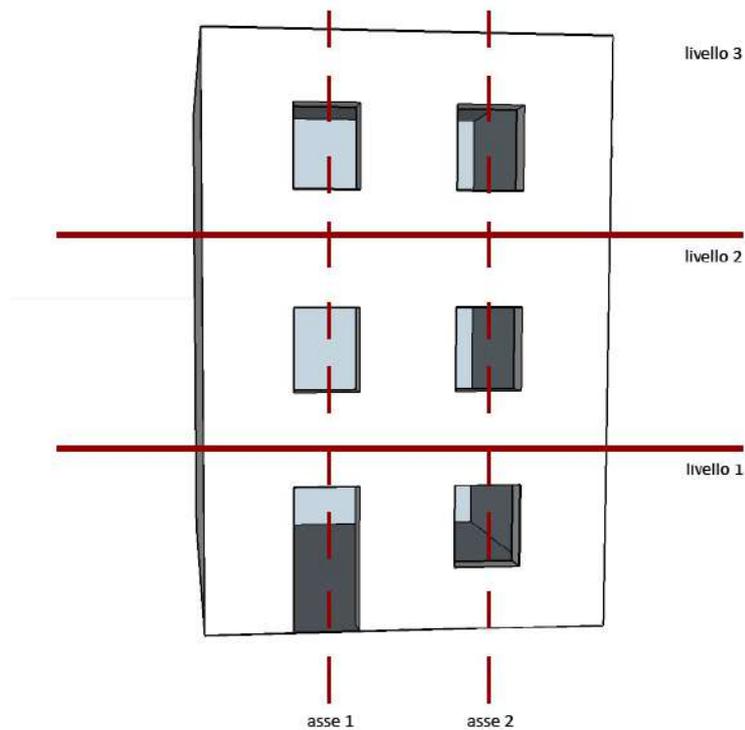
I campi *localizzazione*, *collocazione*, *ubicazione* fanno riferimento a un sistema di coordinate cartesiane che permette di circoscrivere l'area della facciata in cui si trovano gli elementi rilevati o che è interessata dal fenomeno che si sta descrivendo. Di seguito uno schema di suddivisione di una facciata in livelli (suddivisione verticale) e in assi (suddivisione orizzontale).

Figura 3: Riferimenti piano-asse di finestra per la localizzazione degli elementi

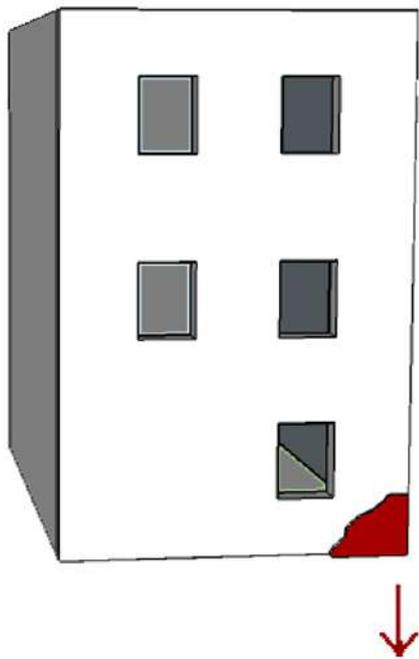
lesioni inclinate
↓
cedimenti fondazionali

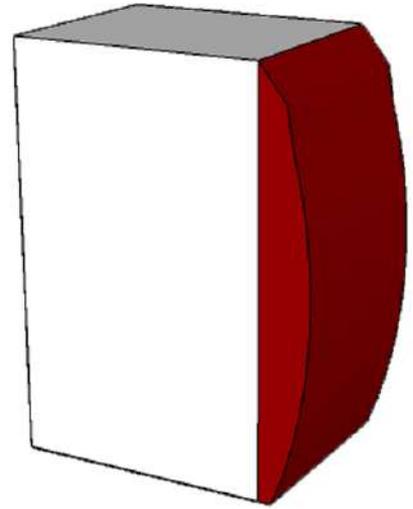
deformazione muratura
↓
flessione

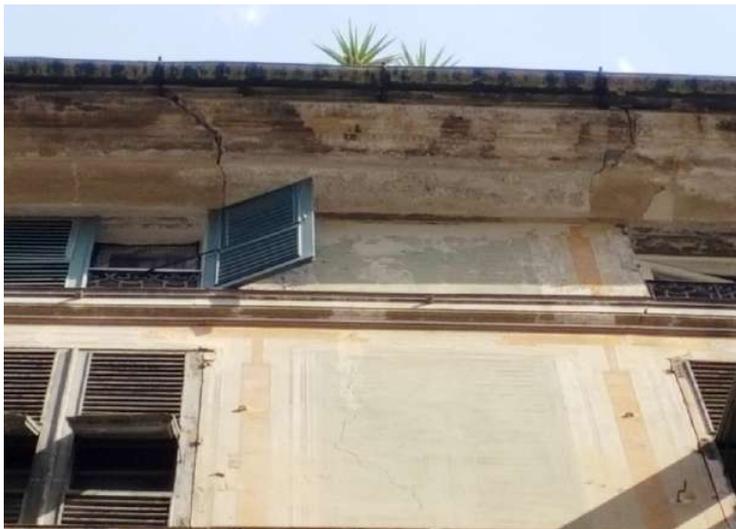
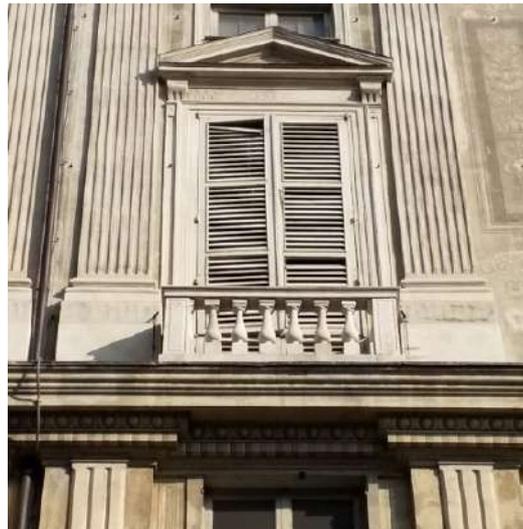
Sulla sinistra un cornicione e una cornice marcapiano con fessurazioni (Palazzo Giorgio Centurione Cambiaso, via Lomellini 5, N. 32). Sulla destra una persiana con listelli in parte staccati e pericolanti (Palazzo Belimbau, piazza della Nunziata 2 , N. 25)

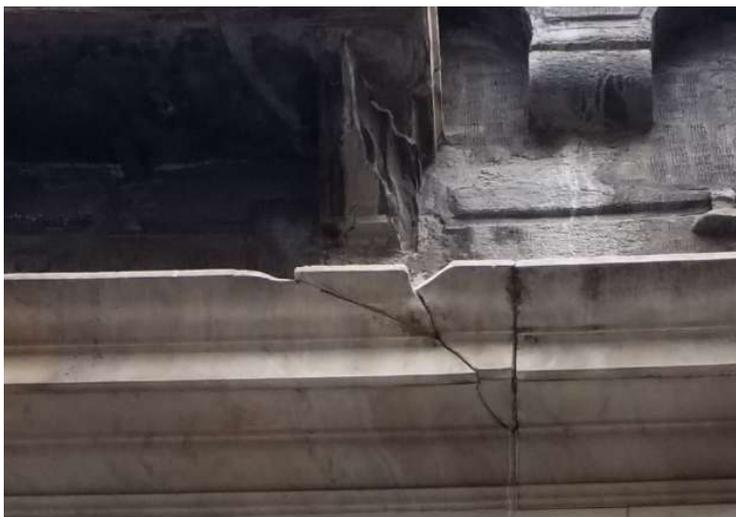
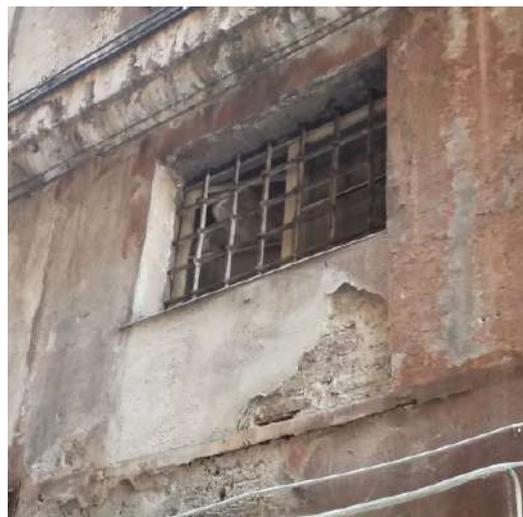
Sulla sinistra una cornice marcapiano in marmo frantumata e pericolante (Palazzo Nicola Grimaldi, vico S. Luca 2 , N. 85). Sulla destra intonaco lacunoso e in fase di distacco (Palazzo di Franco Lercari, via Garibaldi 3 , N. 10).

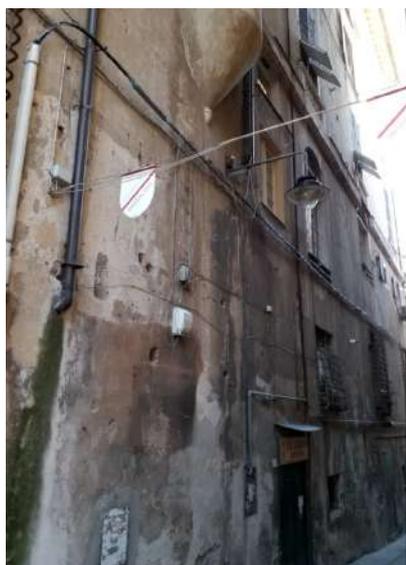
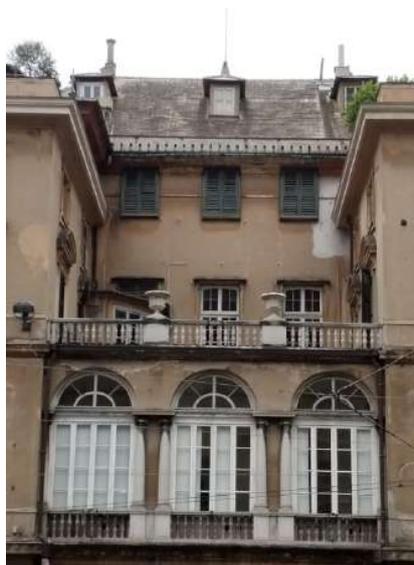
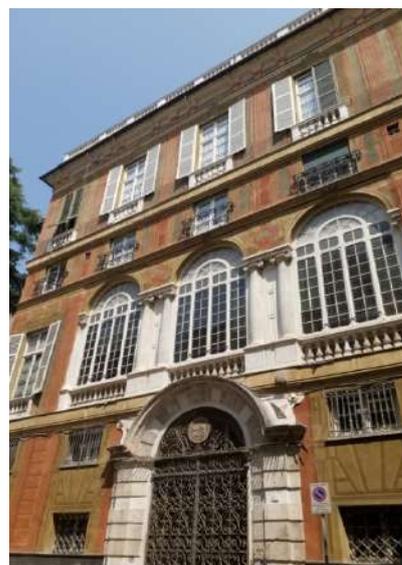
Esempi delle differenti sintesi di degrado e dissesto delle facciate, da sinistra verso destra: *problemi generalizzati* (facciata laterale su vico dietro il coro della Maddalena, Palazzo di Lazzaro e Giacomo Spinola, via Garibaldi 10, N. 15); *problemi localizzati* (facciata retrostante su piazza Portello, Palazzo di Franco Lercari, via Garibaldi 3, N. 10); *problemi non emersi* (facciata retrostante su piazza del Ferro, Palazzo di Tobia Pallavicini, via Garibaldi 4, N. 11)

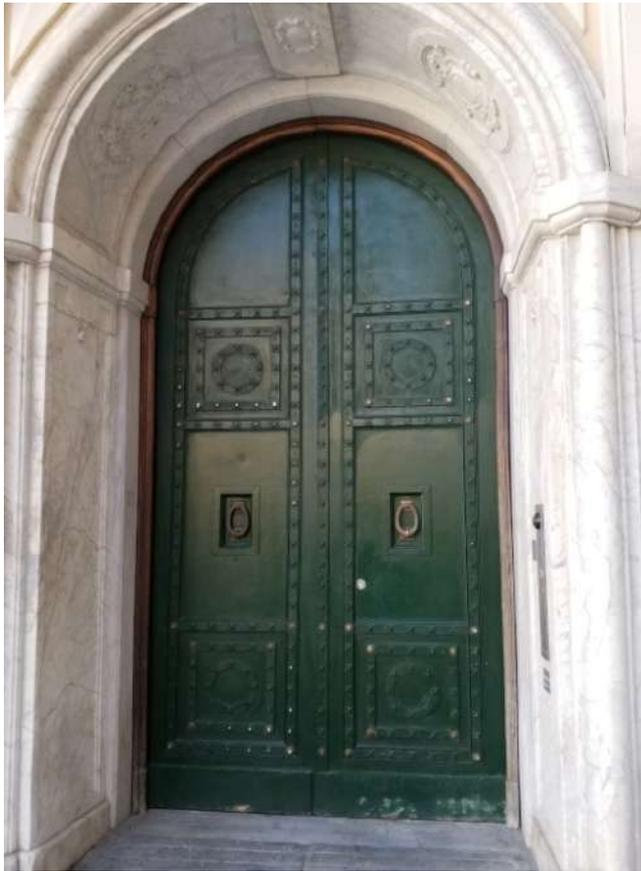
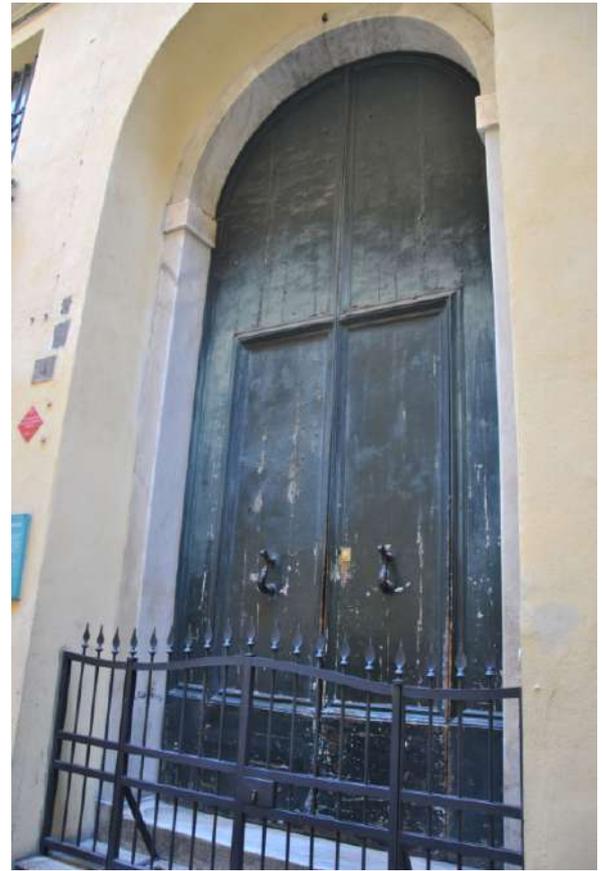
A sinistra un esempio di portone mantenuto (Palazzo di Luciano Spinola di Luccoli, salita S. Caterina 2); a destra un portone degradato (Palazzo di Gio. Battista Grimaldi, vico S. Luca 4, N. 37)

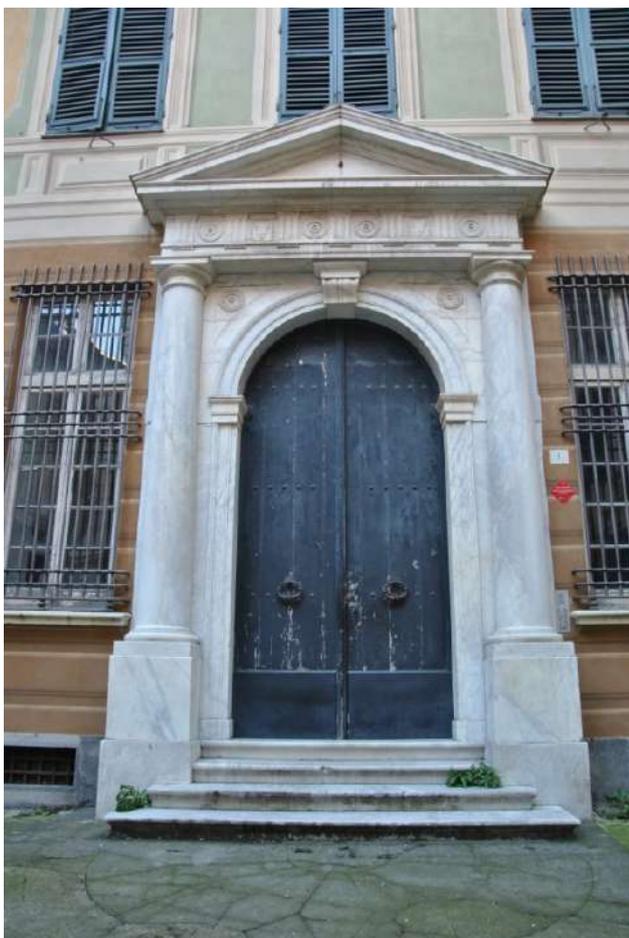
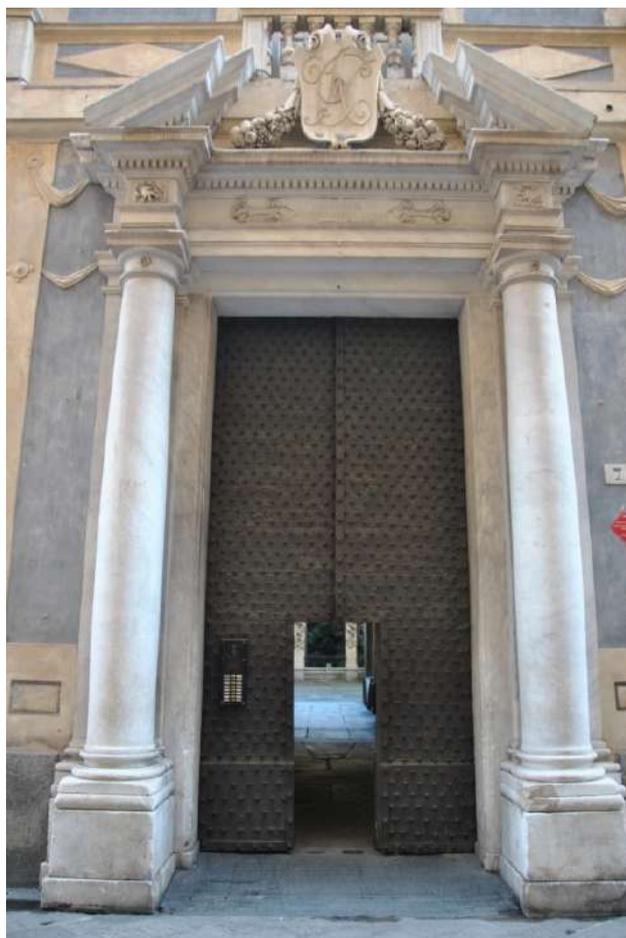
A sinistra un esempio di portone non accessibile, per la presenza di 4 alti gradini in una piazza raggiungibile solo attraverso scale: Palazzo di Clemente della Rovere, piazza della Rovere 1 (N. 2). A destra esempio di accessibilità in autonomia: Palazzo Nicolosio Lomellini, via Garibaldi 7 (N. 14).

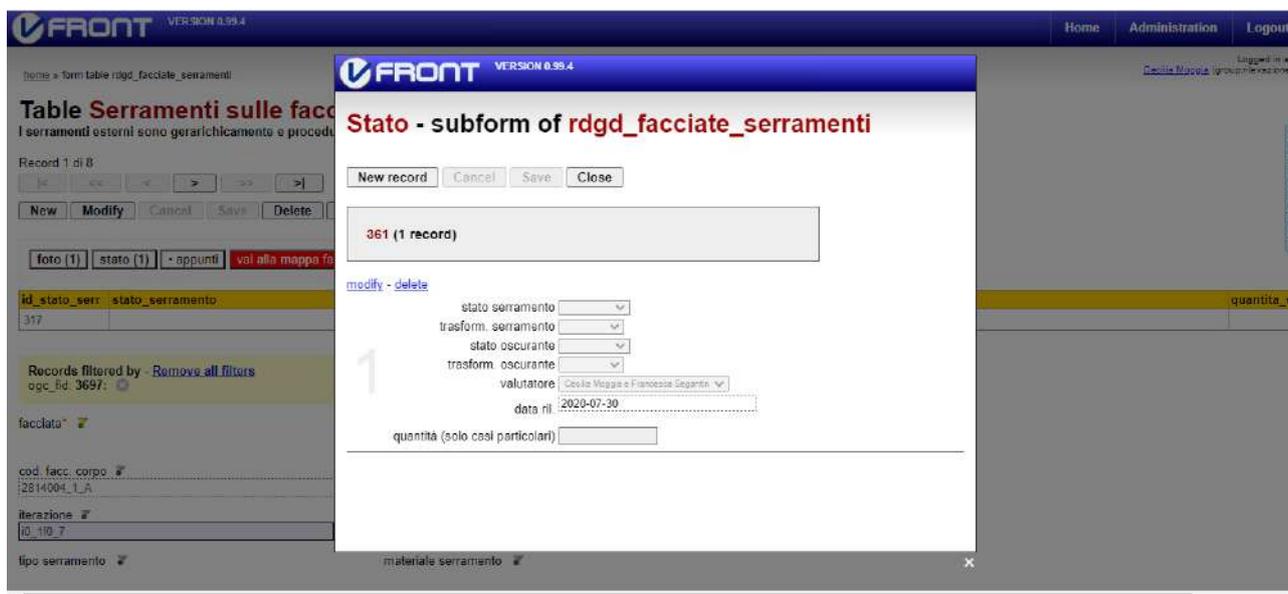
Figura 3 – dopo aver selezionato “stato” si apre la scheda relativa

Nel campo *stato serramento* e nel campo *stato oscurante* si apre un menù a tendina con l’elenco delle voci da selezionare.

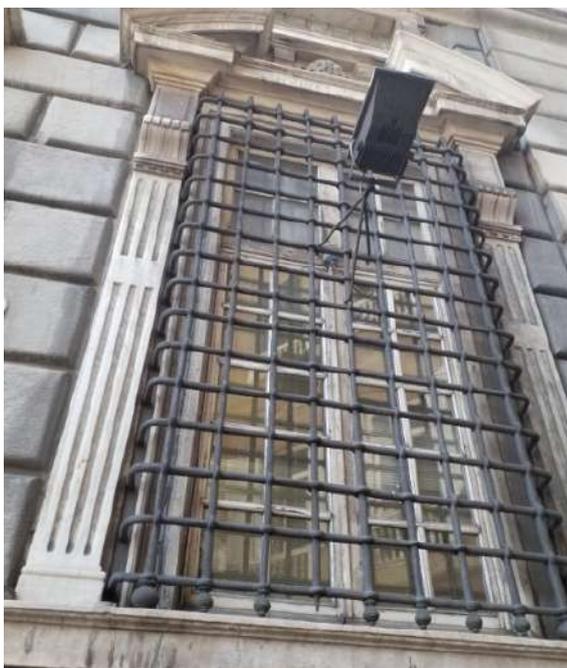
Sulla sinistra, al di là dell'inferriata, un esempio di finestra in legno bianco degradata (Palazzo Agostino Pallavicini, via Garibaldi 1, N. 8). A destra esempio di serramenti mantenuti (Palazzo Franco Lercari, corte interna, via Garibaldi 3, N. 10).

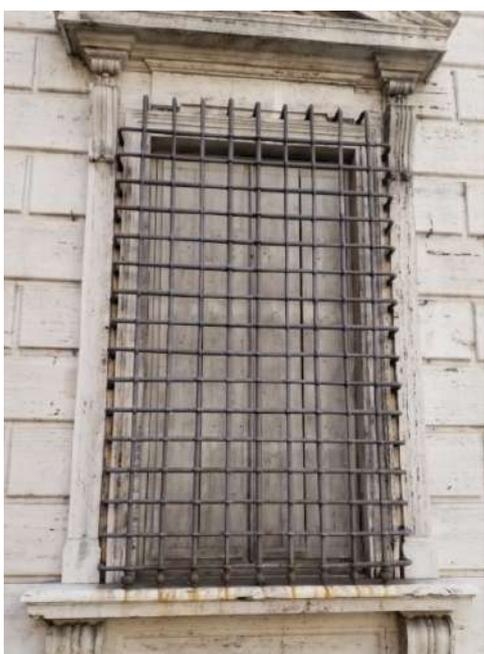
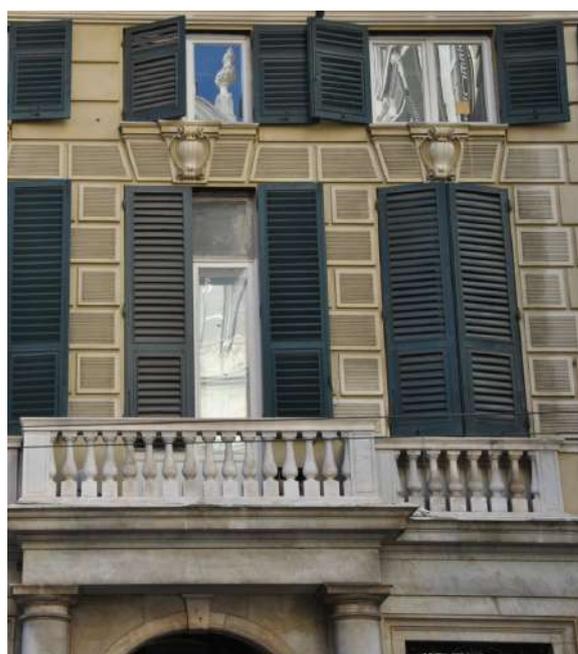
Sulla sinistra un esempio, al di là dell'inferriata, di scuri esterni in legno degradati (Palazzo di Angelo Giovanni Spinola, via Garibaldi 5, N. 12). A destra esempio di persiane in legno mantenute (Palazzo di Francesco Balbi Piovera, via Balbi 6, N. 29).

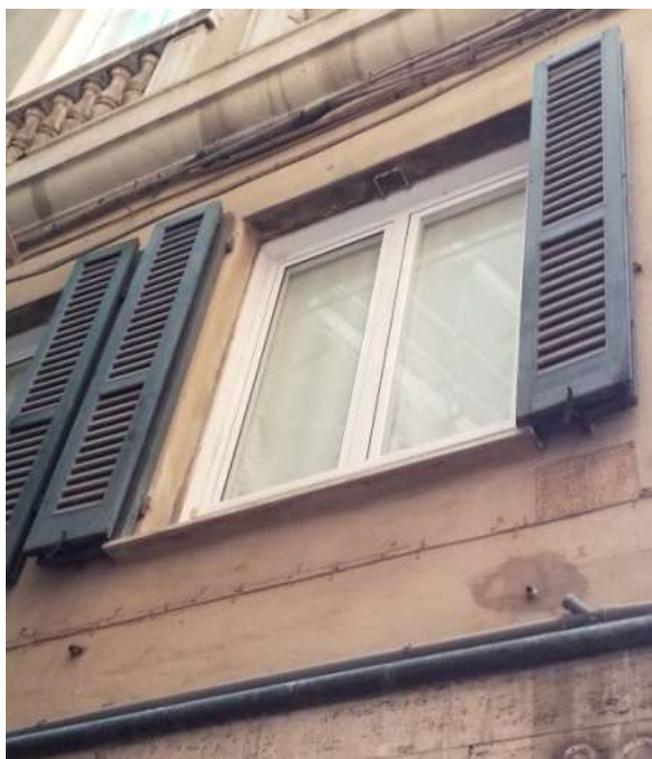
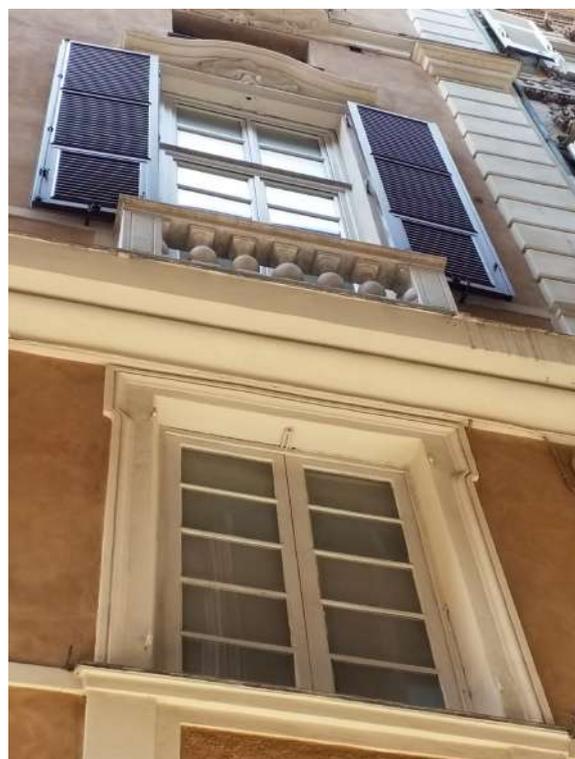
A sinistra finestra sostituita (Palazzo di Pantaleo Spinola, via Garibaldi 2, N. 9).

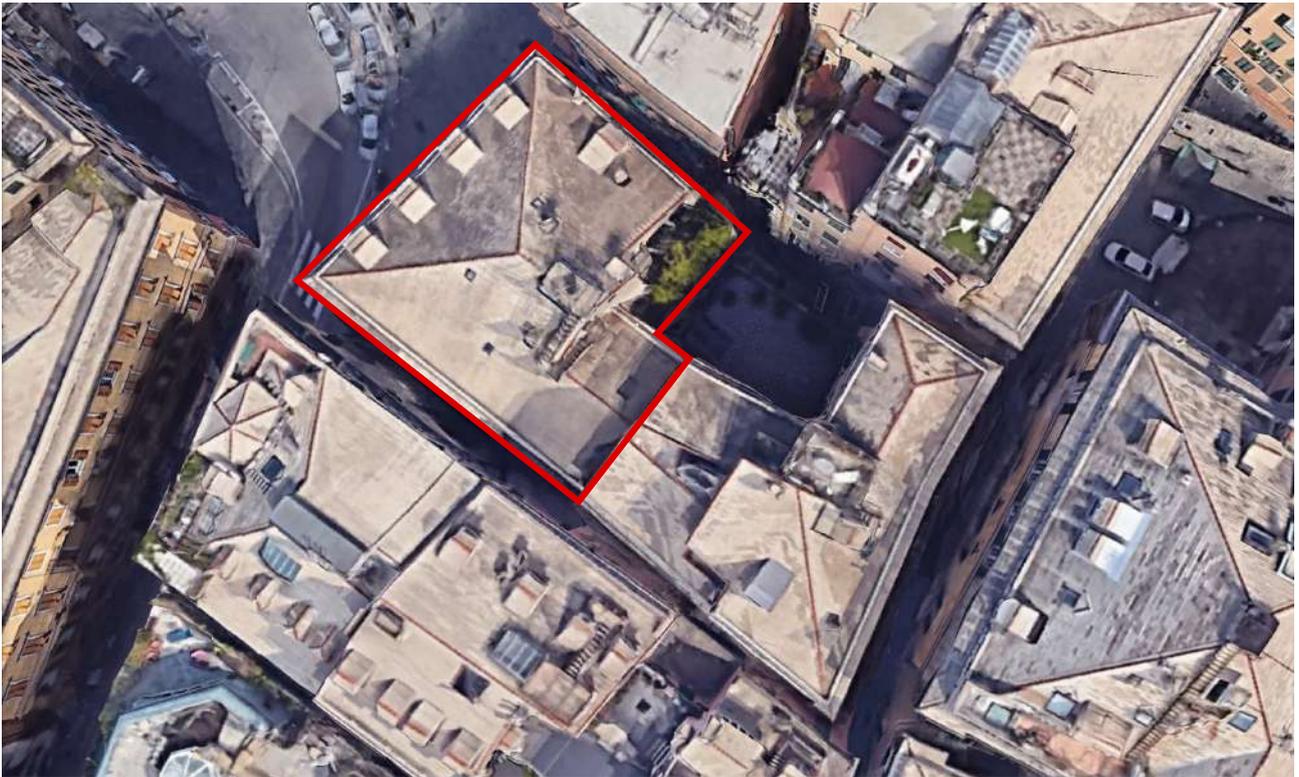
Ad esempio, nel caso di piazza Fontane Marose, civ. 6, corpo 1, la copertura è stata indicata come “falde abbadini” nonostante comprenda una minima parte retrostante “piana lastre/pia-strelle” (Google Maps 21/11/2020).

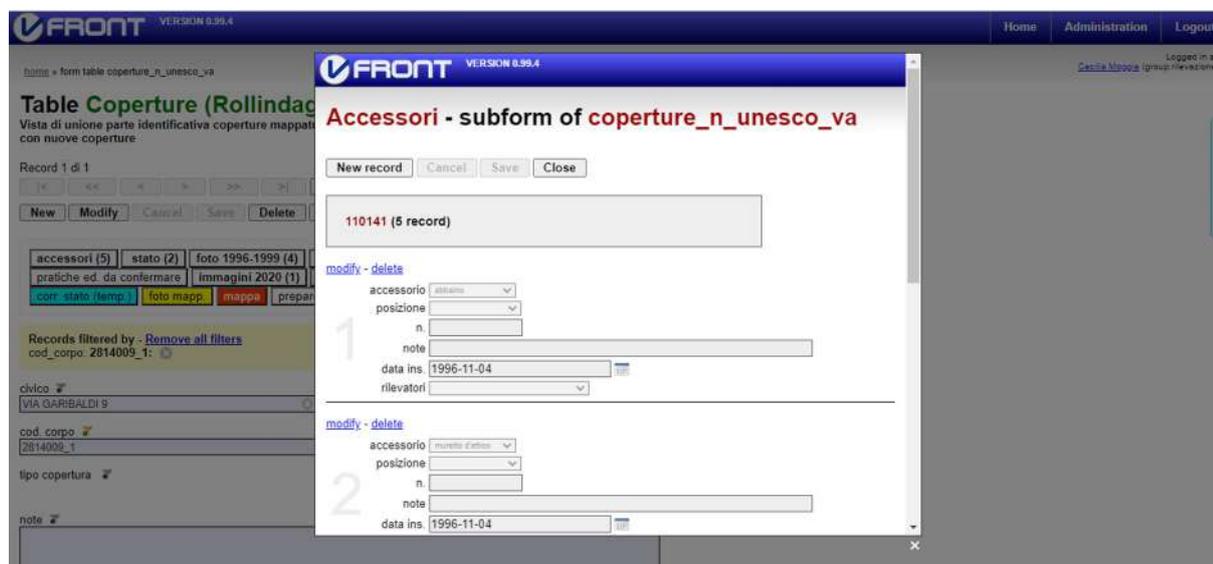
fig. 5: dopo aver cliccato "Accessori" si apre la scheda relativa

Nel campo *accessorio* si apre un menù a tendina con l'elenco dei possibili accessori presenti.

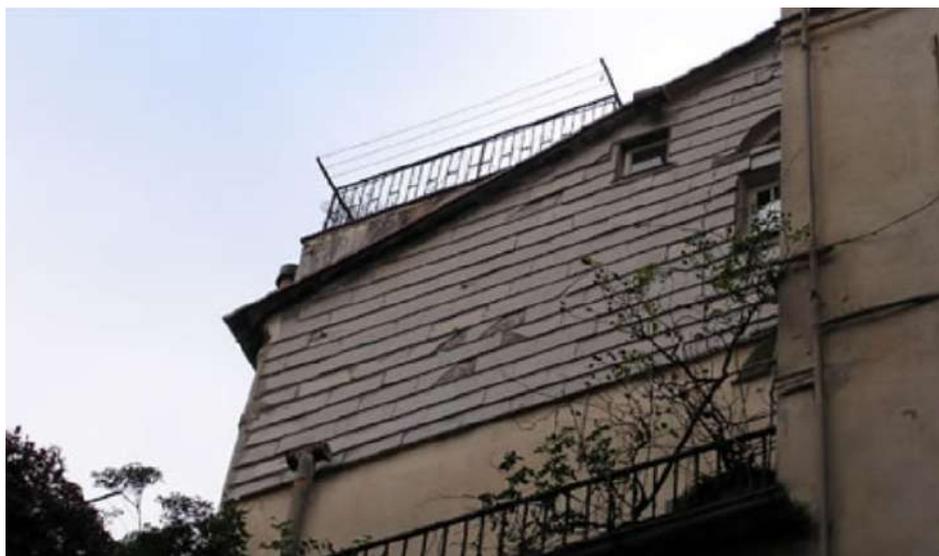
Esempio di terrazzino di falda: copertura di Palazzo di Stefano De Mari, via S. Luca civ. 5 (n. riconoscimento Unesco: 39) (Galliani 2006, p. 136)

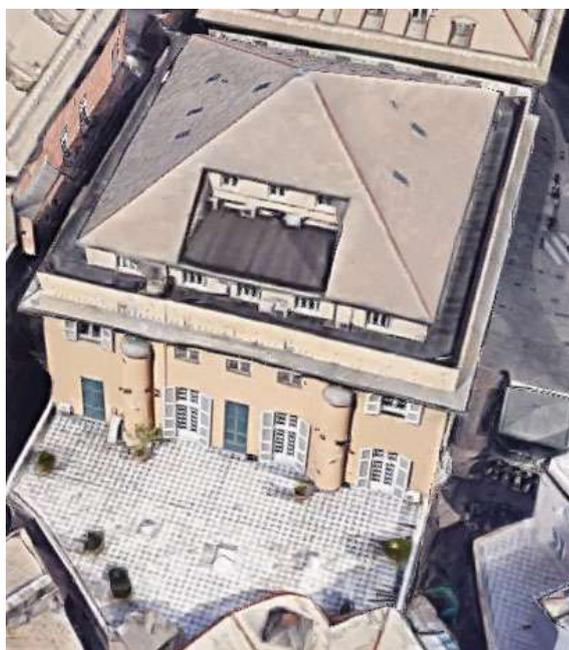
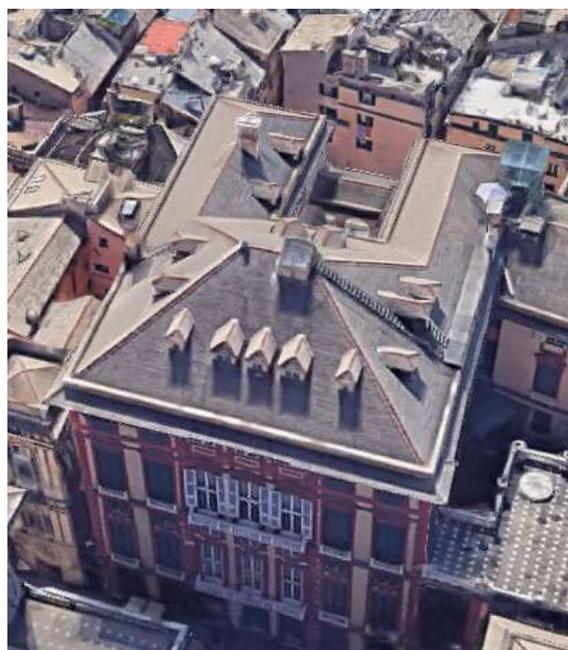
Sulla sinistra un esempio di terrazzo arretrato di grandi dimensioni in Palazzo di Pantaleo Spinola, via Garibaldi civ. 5 (n. riconoscimento Unesco: 9) (Google Maps 21/11/2020). A destra la copertura di Palazzo di Brignole Sale, Rodolfo e Francesco denominato Palazzo Rosso, via Garibaldi civ. 18 (n. riconoscimento Unesco: 19) con numerosi abbaini e in sommità un'altana (Google Maps 21/11/2020).

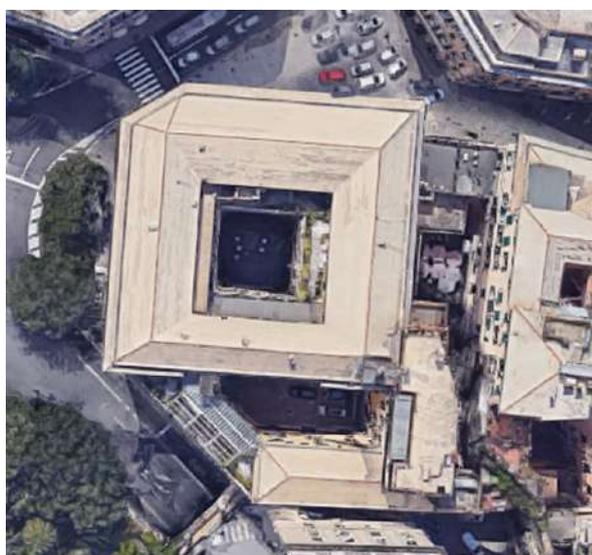
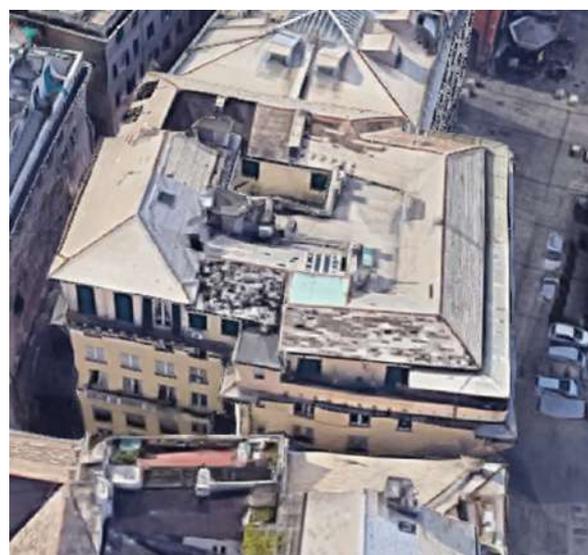
Sulla sinistra un esempio di manto di copertura mantenuto e quindi di degrado assente: Palazzo di Antonio Doria, Largo Eros Lanfranco civ. 1 (n. riconoscimento Unesco: 1) (Google Maps 21/11/2020). A destra la copertura di Palazzo De Marini-Croce, piazza de Marini civ. 1 (n. riconoscimento Unesco: 42) con manto di copertura degradato nella maggior parte delle falde (Google Maps 21/11/2020).

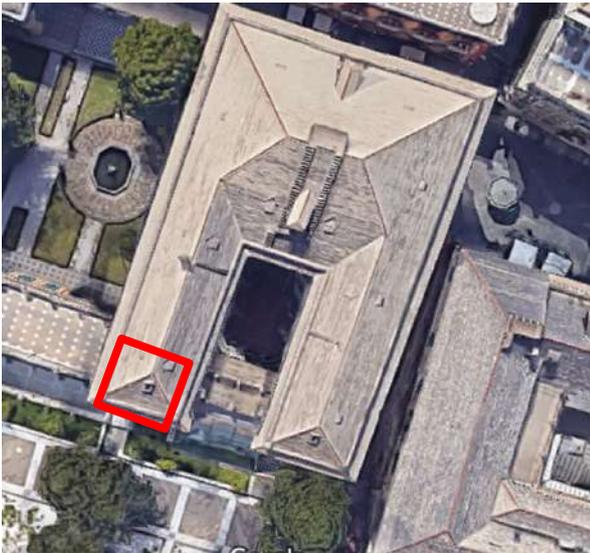
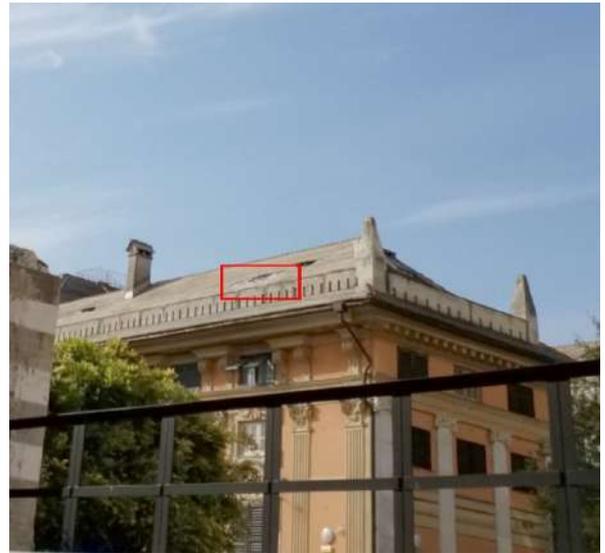
Esempio di copertura con degrado localizzato del manto di copertura: Palazzo di Luca Grimaldi - oggi denominato Palazzo Bianco- via Garibaldi civ. 11 (n. riconoscimento Unesco: 18) (a sinistra immagine da Google Maps 21/11/2020; a destra fotografia da sopralluogo 11/11/2020). Nel riquadro rosso una delle porzioni in cui mancano, sono spostati o sono rotti abbadini di ardesia

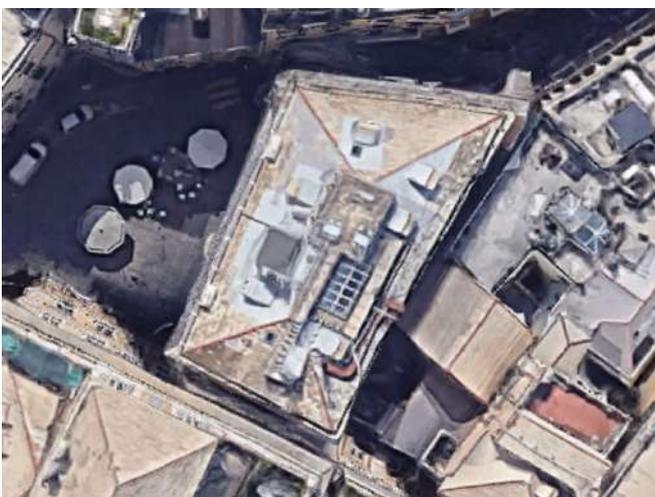
Esempio di copertura con interventi puntuali del manto di copertura: Palazzo di Cipriano Pallavicini- piazza Fossatello civ. 2 (n. riconoscimento Unesco: 34) in cui è stata stesa guaina liquida fibrorinforzata (Google Maps 21/11/2020)

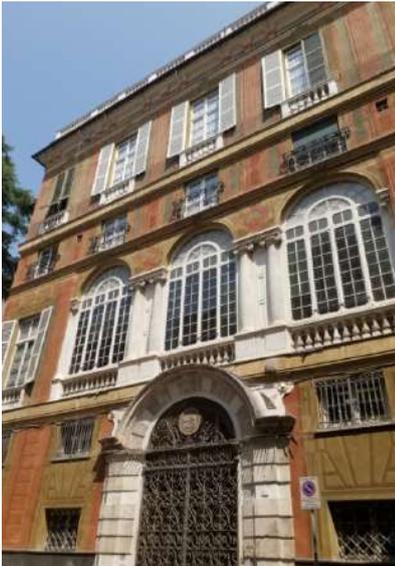
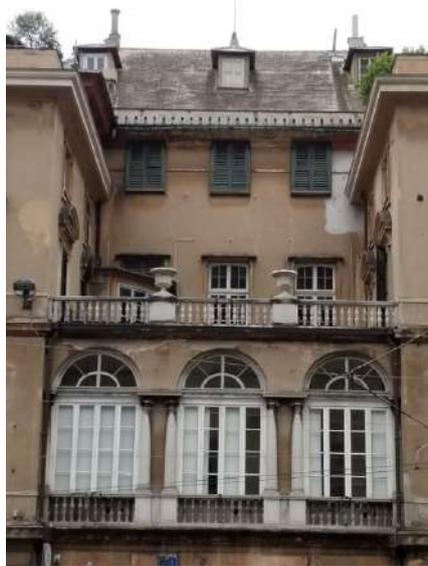
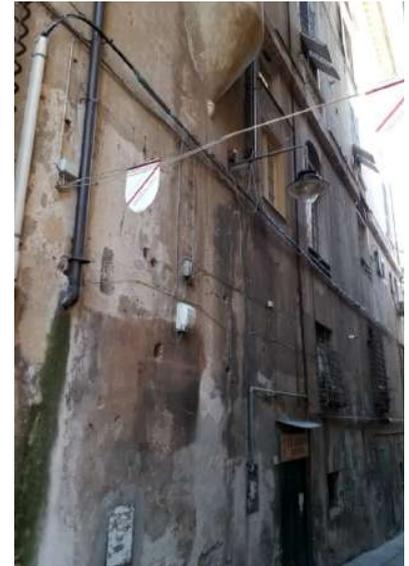
Esempi di: 1 - problemi non emersi (Palazzo di Tobia Pallavicini, via Garibaldi 4, N. 11, facciata su piazza del Ferro); 2 - problemi localizzati (palazzo di Franco Lercari, via Garibaldi 3, N. 10, facciata su piazza Portello); 3 - problemi generalizzati (palazzo di Lazzaro e Giacomo Spinola, via Garibaldi 10, N. 15, facciata su vico dietro il coro della Maddalena).

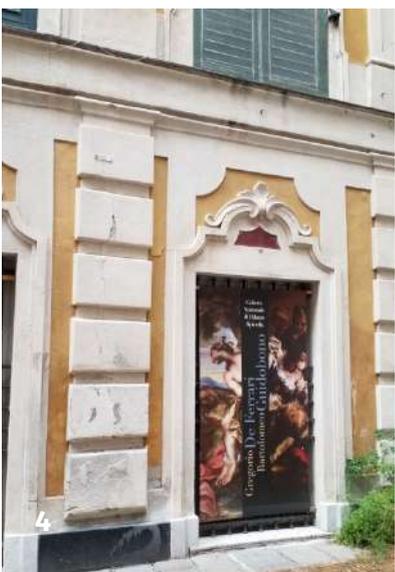
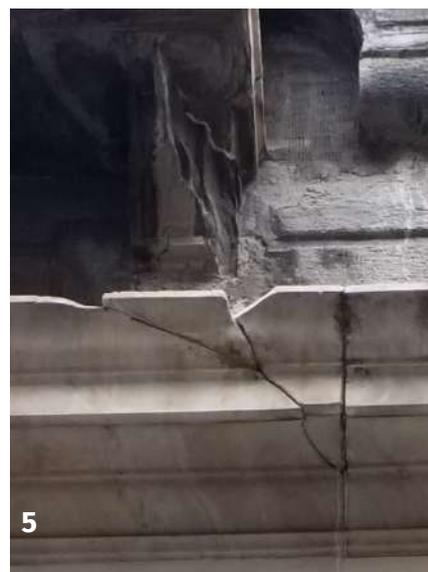
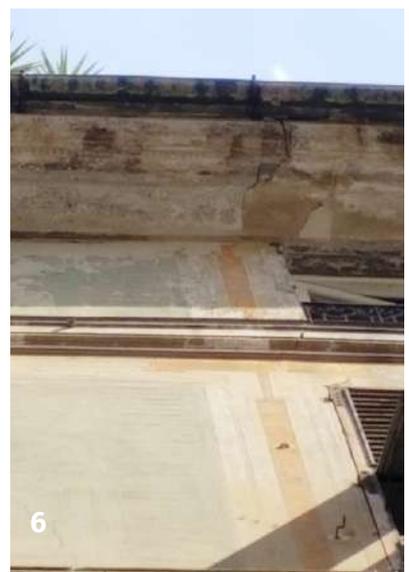
Esempi di: 4 dissesto con monitoraggio in corso (Palazzo di Francesco Grimaldi, piazza di Pellicceria 1, N. 36, facciata su piazza Pellicceria); 5 elemento di pericolo (palazzo di Nicola Grimaldi, vico San Luca 2, N. 85, facciata su vico San Luca, cornice marmorea fratturata con parti in fase di distacco); 6 elemento di pericolo (palazzo Centurione-Cambiaso, via Lomellini 5, N. 32, facciata su via Lomellini, intonaco del cornicione fessurato con parti in fase di distacco)

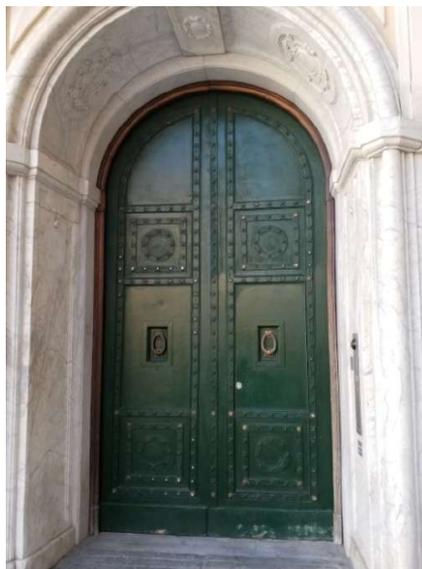
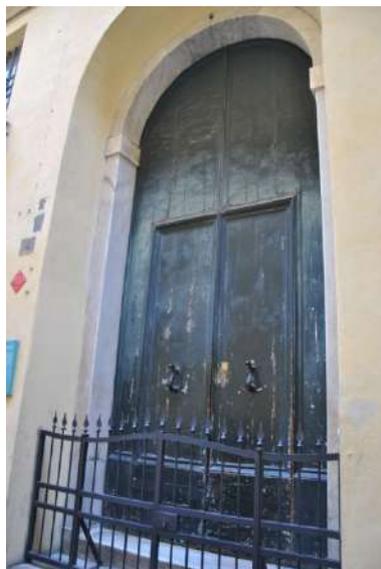
Esempi di: 8 – portone mantenuto (Palazzo di Luciano Spinola di Luccoli, salita S. Caterina 2); 9 - portone degradato (Palazzo di Gio. Battista Grimaldi, vico S. Luca 4, N. 37).

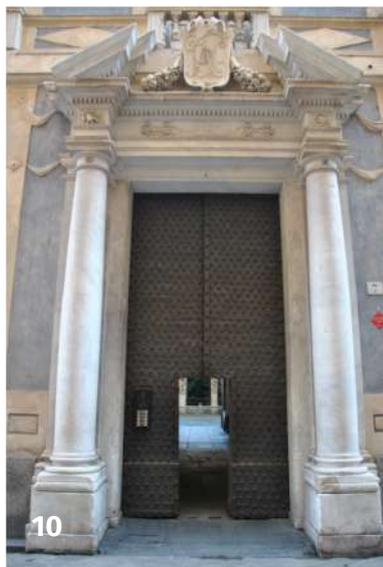
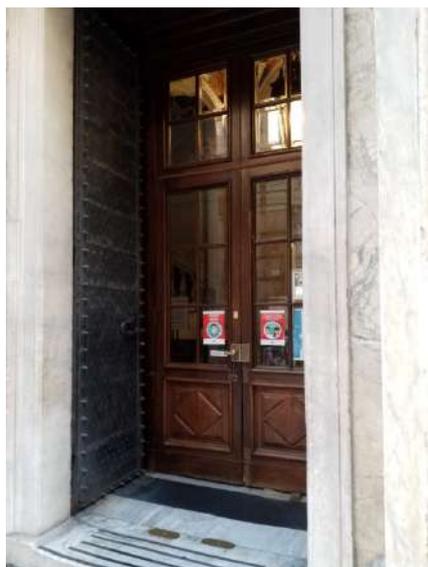
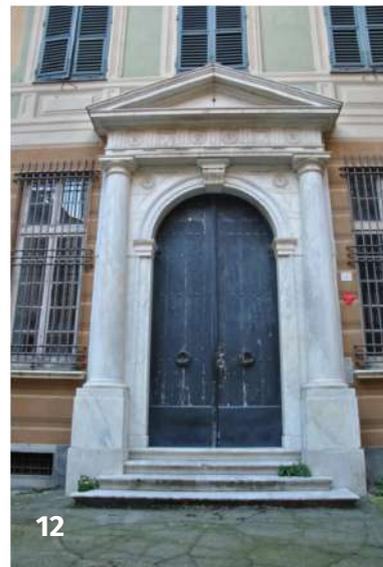
Esempi: 10 - ingresso accessibile in autonomia (Palazzo di Nicoloso Lomellini, via Garibaldi 7, N. 14, nessun gradino); 11 - ingresso accessibile con assistenza (Palazzo di Tobia Pallavicini, via Garibaldi 4, N. 11, un gradino); 12 - ingresso non accessibile (Palazzo di Clemente della Rovere, piazza della Rovere 1, N. 2, quattro gradini).
