Università  
di Genova

DAD DIPARTIMENTO  
ARCHITETTURA E DESIGN

# Materiali ed elementi costruttivi ricorrenti e Palazzi compresi nel sito UNESCO

*Rollidagando*

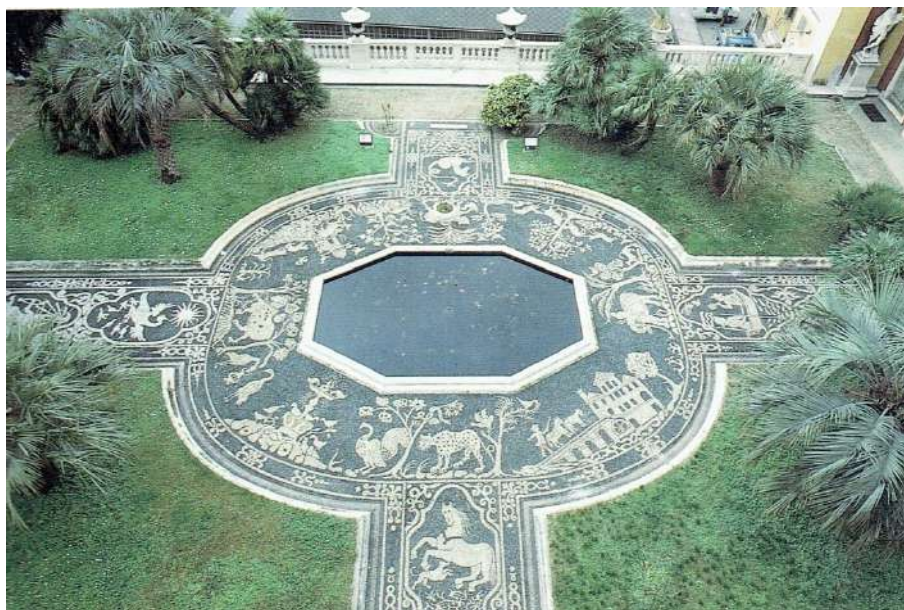
Figura 5 – Palazzo di Stefano Balbi (N. 30), pavimentazione a rissêu nel cortile in ciottoli bianchi e neri (Marchi 1993, 105)

- **Palazzo di Stefano Balbi**, via Balbi 10 (N. 30), pavimentazione a rissêu nel cortile in ciottoli bianchi e neri disposti a formare disegni naturalistici e allegorici. Fu posato nel 1965-66 e proviene dal distrutto convento delle Monache Turchine (Marchi 1993, 105).

1965-66 : posa della pavimentazione a rissêu nel cortile in ciottoli bianchi e neri, proveniente dal convento delle Monache Turchine che venne distrutto

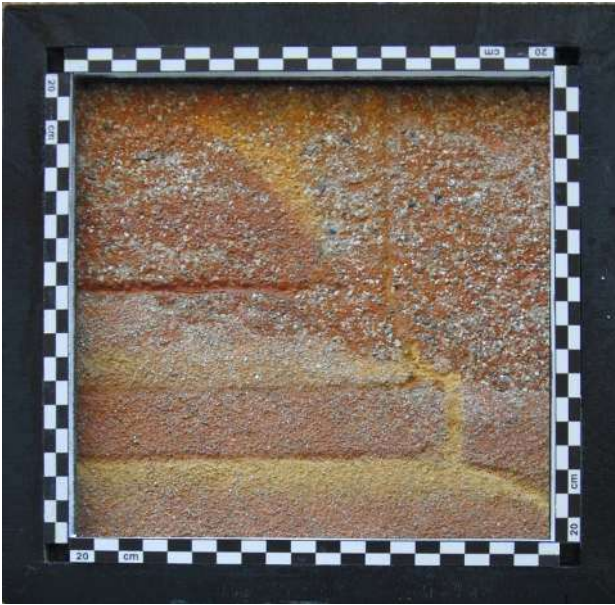
Figura 19 – Palazzo di Tobia Pallavicino, via Garibaldi 4 (N. 11) facciata su piazza del Ferro, è possibile vedere la malta e in basso il rifacimento più recente dell'intonaco, probabilmente per ovviare al degrado dovuto all'umidità di risalita.

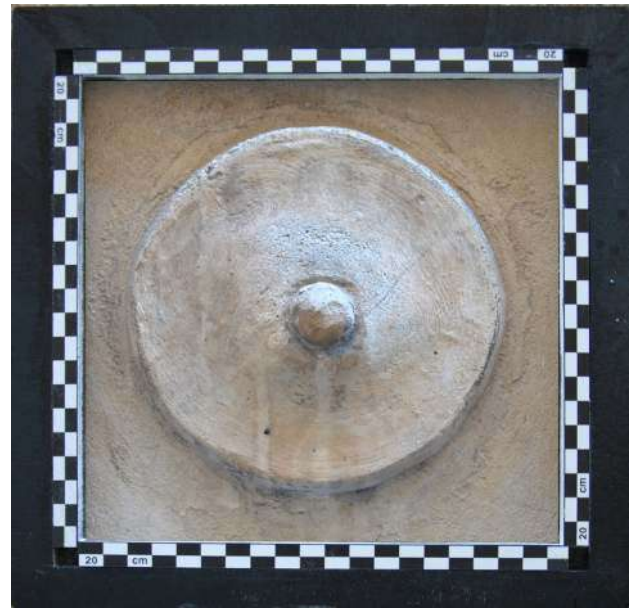
Figura 20 – Palazzo di Nicolosio Lomellini (N. 14), decorazione a rilievo realizzata a stucco
